Brandversuche an Stahlbetonstützen  
ohne Längsdehnungsbehinderung

Bericht aus dem Sonderforschungsbereich 148  
Brandverhalten von Bauteilen  
der Technischen Universität Braunschweig

Dipl.-Ing. Robert Walter

Braunschweig, im Dezember 1977

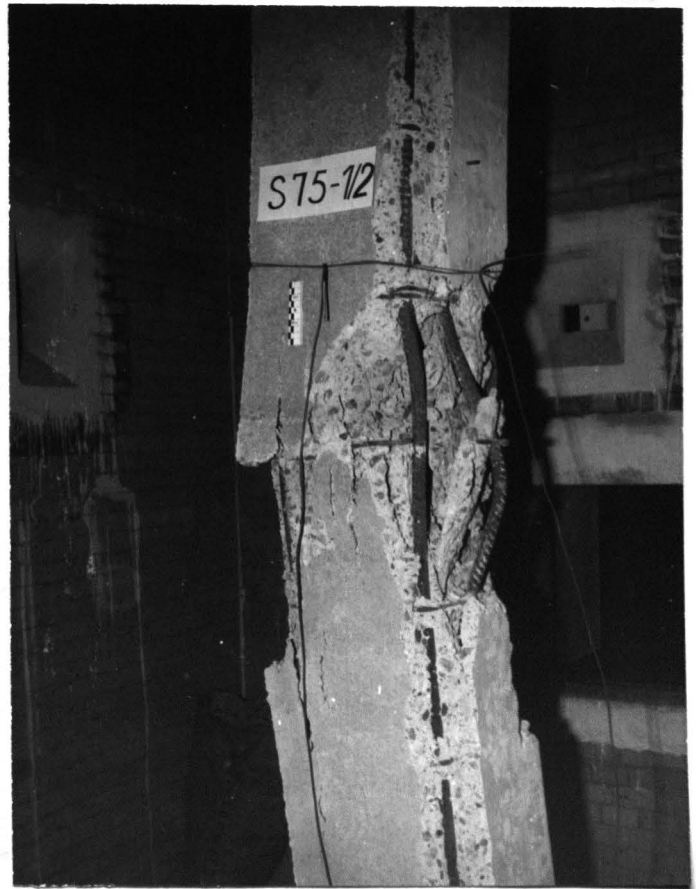
Bild 16

Bild 15 und 16: Bruchbereich der Stütze 75-1/2 nach dem Brandversuch  
(Bügel im Bereich der Abplatzung gebrochen)

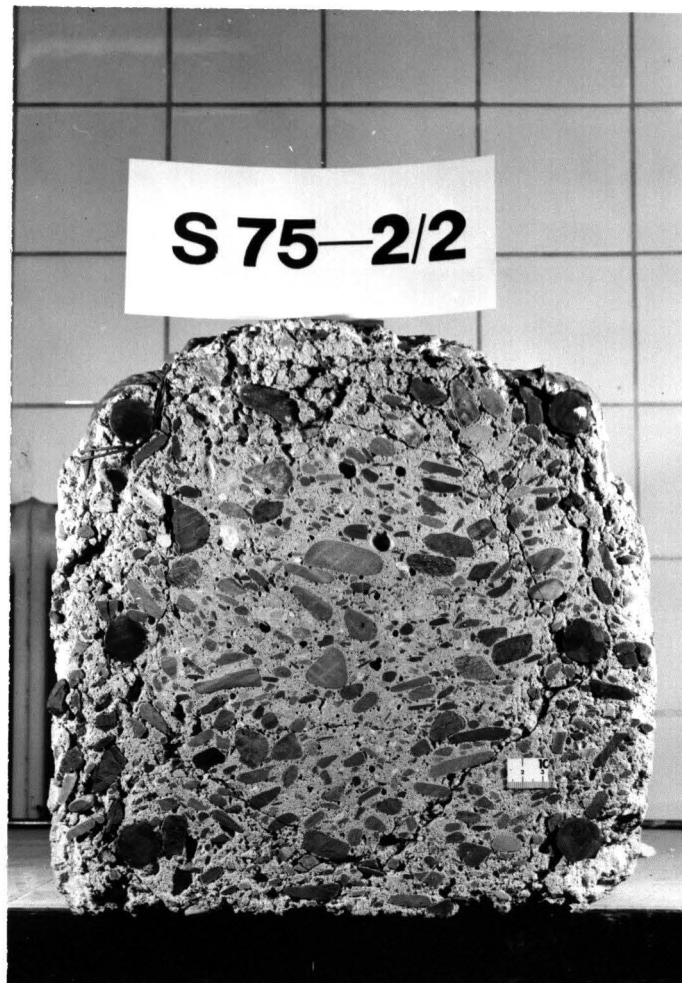
Bild 36: Schnitt durch die Stütze 75-2/2 nach dem Brandversuch  
(Feuerwiderstandsdauer: 108 min)

Lage des Schnittes:  $Z = 1,90$  m über O.K. Brandraumfußboden

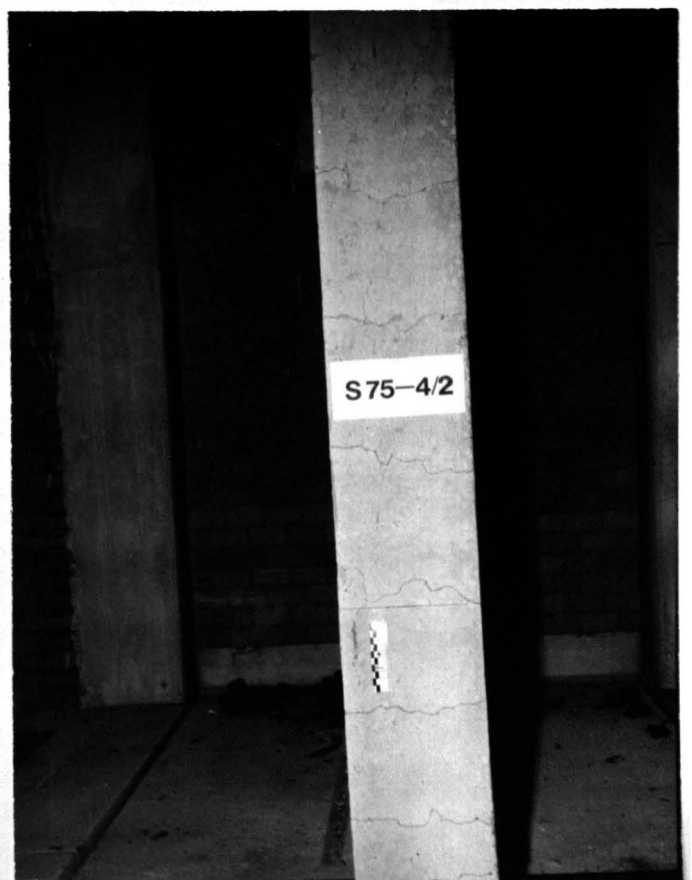
Bild 57:

Horizontallrisse im Bereich der Bügel  
(unteres Stützenende/Stütze 75-4/2)

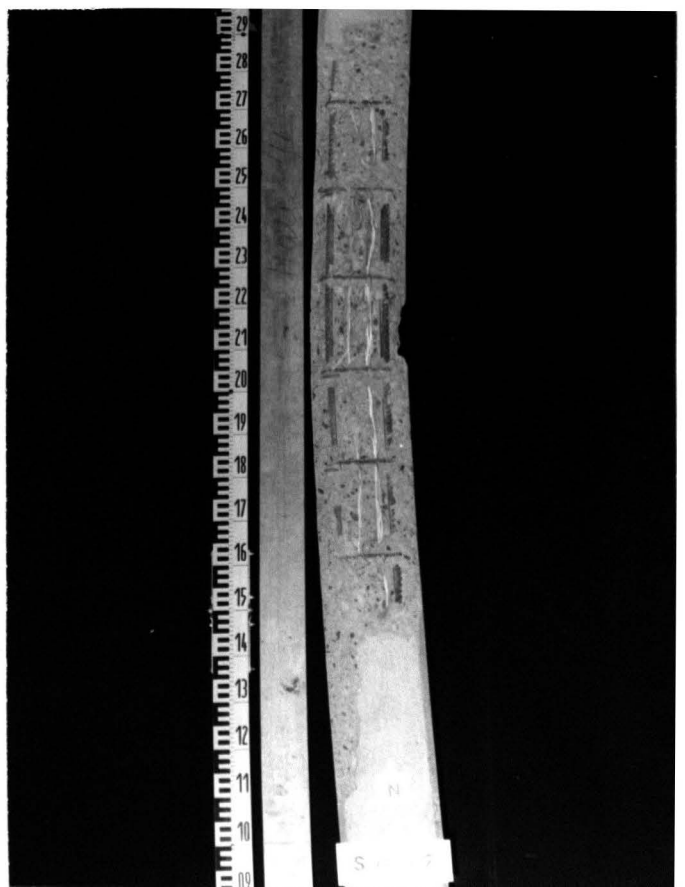
Bild 89

Bilder 88 und 89: Bruchbereich der Stütze 76-2/2 nach dem Brandversuch  
(starke Abplatzungen von der 14. - 19. Minute)
